明海大学不動産学部

不動産の不思議

第289回

災害対応で見直される受水槽

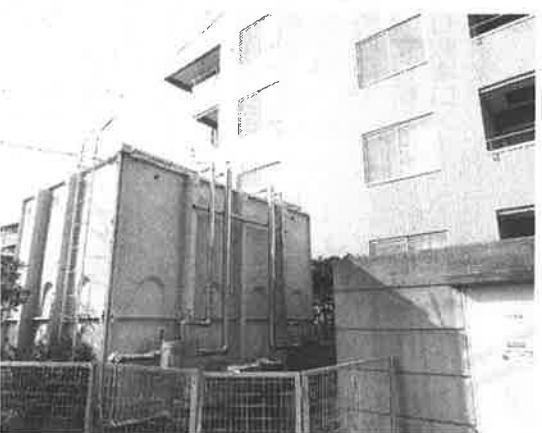
病院など、一時に多量の水を必要とする建物に設置され、水道管で送られてきた水をいつたんためておく容器である。

受水槽は水道法や条例などで衛生的環境や技術的基本が定められ、定期的に清掃や水質検査をしなければならない。また、上下・左右・前後の六面点検が義務付けられ、周囲に一定の隙間が必要になる。

もう一つこの集合住宅で気になったものがある。それは受水槽だ(写真)。受水槽は、集合住宅、学校、

設置や管理にコストがかかる受水槽
